De Restauratie van de N.H. kerk te Eelde*

door Ir. P. B. Offringa

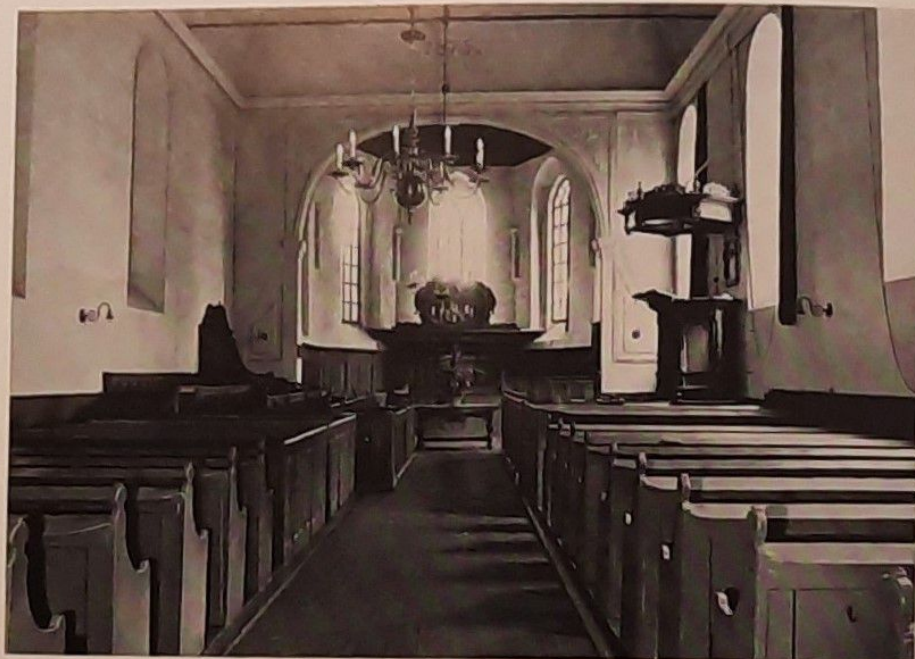
Afb. 1. Interieur naar koor.

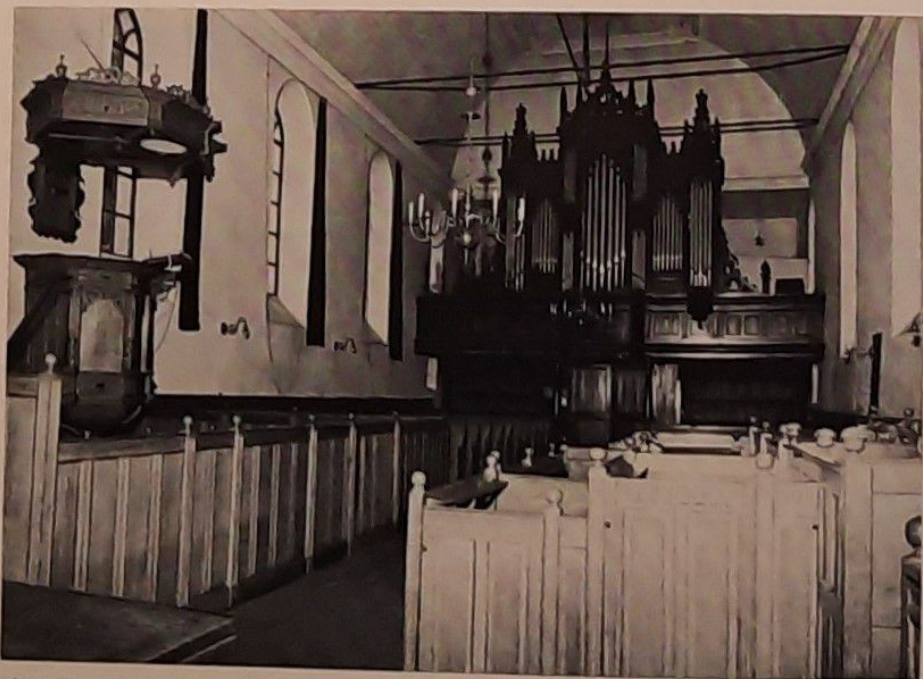
Afb. 2. Interieur naar orgel.

Het onder het orgel tevoorschijn gekomen geschilderde schot van marmeren platen in gele omlijsting (en nieuwe deuren) is vermoedelijk geschilderd tegelijk met de uit 1715 stammende allegorische schildering op het plafond van het koor met wapens van de van Welvelde's.

Het donkere (eiken geschilderde) orgel, in 1907 door de fa. van Dam uit Leeuwarden geplaatst, heeft de oorspronkelijke manhonichouten schilderafwerking terug gekregen. Het toen aanwezige orgel is overgeplaatst naar de N.H. kerk te Oostwold (Oldambt).

Onder het orgel is ruimte gekreëerd voor entree, garderobe en konsistorie, waarbij de oorspronkelijke blauwe kleur is toegepast.

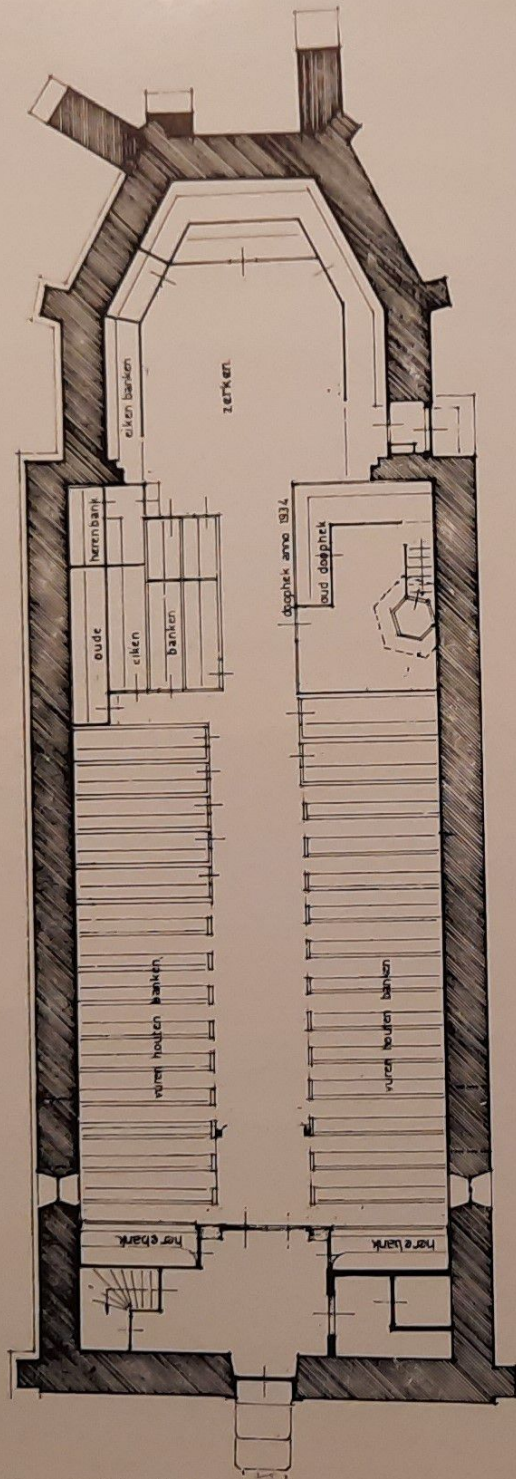
Fig. 1. Inrichtingsplan voor de restauratie.

In 1968 werd het plan tot restauratie opgemaakt en ingediend bij Rijk, Provincie en Gemeente. Aanleiding hier toe was de slechte staat van de kap en in het bijzonder het gestukadoorde plafond waarvan het centrale rozet reeds gedeeltelijk naar beneden was gevallen. Een verdere aanleiding was de niet meer bevredigende inrichting van de kerk welke volledig met banken was gevuld.

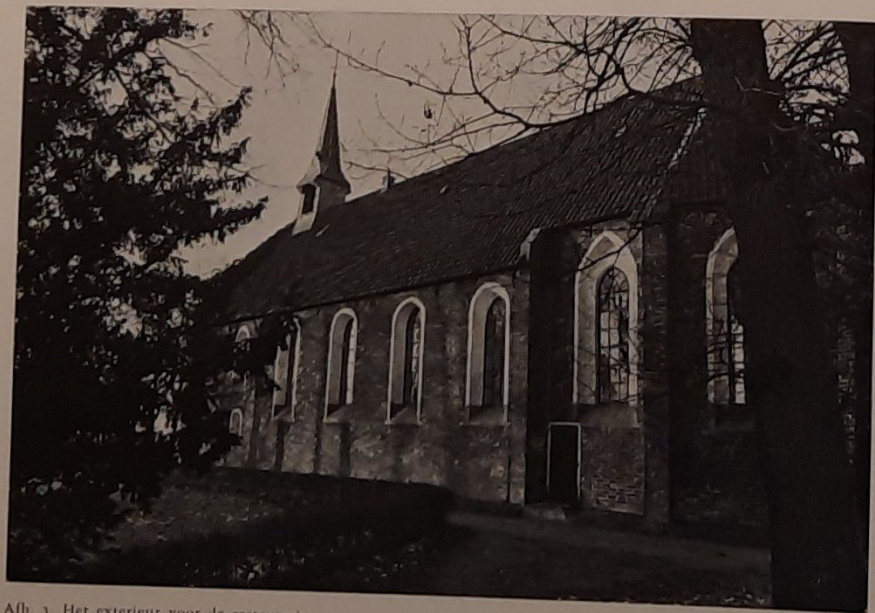
Aan de buitenkant van het gebouw is in feite weinig veranderd. De mooie klimop begroeiing van de westgevel moest worden verwijderd vanwege de slechte toestand van het achterliggende metselwerk.

Afb. 3. Het exterieur voor de restauratie.

De mooie spitse dakruiter is door een fijnere detaillering van het loodwerk veel markanter geworden, het fries onder de dakrand van het koor is summier hersteld en de raamopeningen zijn opnieuw wit gestucadoord. Een verbetering vond plaats in de kap waar het dakbeschoot gedeeltelijk werd vernieuwd. In het dak van het koor werd een dakkapel ontworpen met een wijzerplaat zoals daar vroeger ook aanwezig was en waarbij het oorspronkelijke uurwerk door enige enthousiaste kerkleden werd gerestaureerd en gerekonstrueerd. Op de spits van het koordak werd het paardje als windwijzer wederom geplaatst.

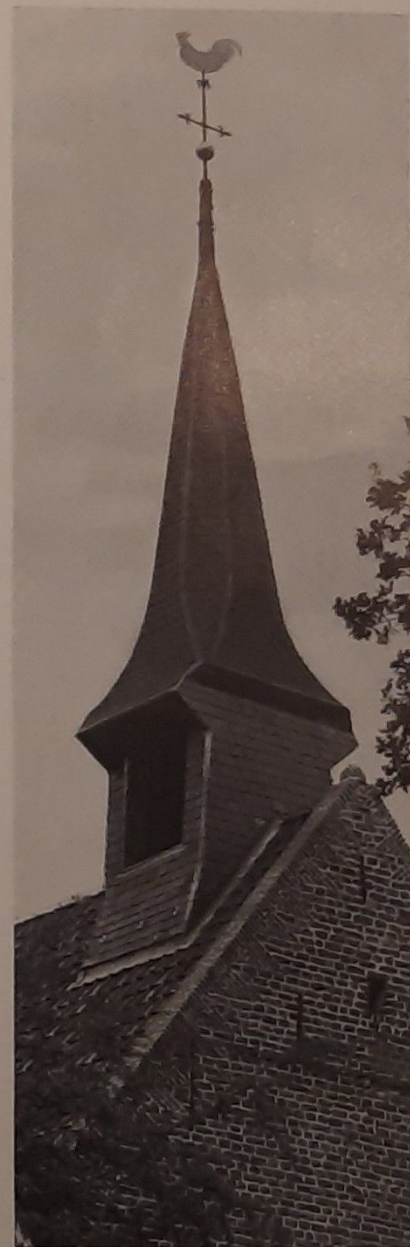
Afb. 4. De gerestaureerde torenspits.
