# MENSE RUITER orgelmakers b.v.

Hierbij ontvangt u onze taxatie van het orgel in de Maranathakerk, Nobel-  
laan 138 te Assen.

WAARDEBEPALING van het orgel in de Maranathakerk te Assen.

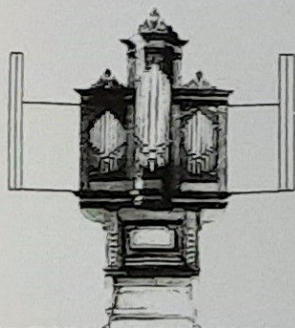
De kas is geheel van massief eiken gemaakt. Het geheel is ruim van opzet. Het binnenwerk is goed toegankelijk middels luiken en deuren. De klaviatuur zit in de voorwand met daarboven het Borstwerk in een eigen ruimte. Het Hoofdwerk, gecombineerd met het Pedaalwerk is geplaatst achter het pijpenfront. De kasoppervlakte is in meerdere en mindere mate erg kaal, deze zou moeten worden gereinigd en opnieuw in de was gezet. De middentoren hangt iets door, met als gevolg dat de borstwerkdeurtjes niet helemaal vrij zitten bij gesloten kas.
