MENSE RUITER orgelmakers b.v.

Zuidwolde, 2 april 2013.

RAPPORT van onderzoek, voorstellen tot herstel en verbetering van het orgel in "De Ontmoeting" te Assen, Kloosterveen.

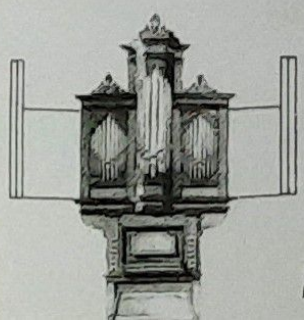
D. Klaviatuur.

Het manuaalklavier heeft te lijden gehad van uitdroging. Het pedaalklavier bovendien van mechanische beschadigingen. Het uit- en inschuiven van het pedaalklavier gaat zeer ongemakkelijk. De mechaniekverbinding is ernstig ontregeld en kwetsbaar voor ontregeling.

- De manuaaltoetsen voorzien van nieuwe geleiding en aanslagvoeringen. De speling op de draaipunten wegnemen.
- Eén beschadigd stukje toetsbeleg vervangen.
- Het pedaalklavier opnieuw bevoeren, de scharnierpunten weer sluitend maken.

Stelpost: - De mechaniekverbindingen herzien van steviger materialen, een nieuwe verbindingsconstructie maken.

Stelpost: - De geleiders voor in- en uitschuiven van het pedaalklavier herzien, zodat dit proces van schuiven gemakkelijker en preciezer kan verlopen.

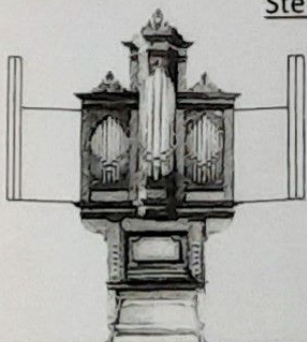
G. Windlade.

De windlade is goed winddicht. Er is geen doorspraak.

Bij F. is al opgemerkt dat de trekker een heel verschillende trekkracht nodig heeft. Dit wordt veroorzaakt door de sleepgang in de windlade. De opstelling van de slepen en het afgesleten grafiet zijn de oorzaak. De pijpenroosters staan door krimp van het hout erg los. In de stok van de Cornet-decomposé zijn vermoedelijk de windgangen aan de nauwe kant, waardoor de registers apart van elkaar niet zonder ontstemming te gebruiken zijn.

- De slepen glad maken en opnieuw grafiteren.
- De stokken weer afstellen op een soepele sleepgang.
- Reiniging windkast en ventielen.
- Roosters weer stevig bevestigen.

Stelpost: Verbetering Cornetstok.

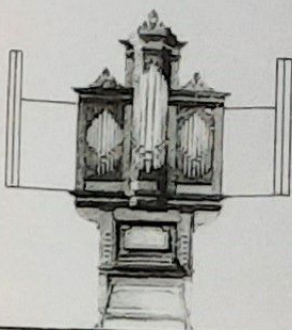
J. Windvoorziening.

Het windwerk is een lawaaiwerk. De windmachine met lekkende aanvoerslang naar het orgel is hier vooral debet aan. Deze onderdelen hebben niet of nauwelijks isolerende voorzieningen. De balg is normaal gesproken niet bereikbaar. Deze hangt onder het orgel met de veerbelasting. Deze veren zijn er wel eens onder weggesprongen. Nagekeken moet worden of de bevestiging moet worden verbeterd.

- Controle van de balg en de verenplaatsing.
- Stelpost: Een nieuwe dempkist met aanzuigventielen maken voor de windmachine.
- Stelpost: Een nieuw geïsoleerd windaanvoer kanaal naar het orgel maken.
