Zuidwolde 31 januari 2007.

RAPPORT van onderzoek naar de mogelijkheid het Vermeulen-orgel in het kerkelijk Centrum "De Vlaswiek" te Hoogersmilde over te plaatsen naar het kerkelijk Centrum "De Schakel" te Hoogersmilde.

Het onderzoek is ter plaatse uitgevoerd op 25 januari 2007. Het onderzoek moest gegevens opleveren voor het beantwoorden van twee vragen, te weten:

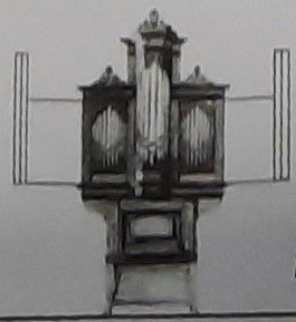
De orgelkas vertoont een aantal gebreken: scheuren in panelen, beschadigingen aan paneelomrandingen. In de raamwerken aan weerszijden van de kas is doek gespannen, in de plaats van vaste panelen.

Bij eerdere overplaatsing is de kas op een aantal plaatsen doorgezaagd. In constructieve zin is dit niet hersteld. Doordat de kas staat ingeklemd tussen de balkonvloer en het plafond doet het geheel steviger aan dan het op zichzelf is.

De bovenste profileringen aan de kap boven de speeltafel lijkt ook een nogal afwijkende maat te hebben. In het snijwerk zitten een aantal scheuren.

Overigens zijn op enkele plaatsen al kleine herstellingen uitgevoerd aan de kas.

Luiken en panelen herstellen, aanvullen c.q. nieuw maken. Een nieuw dak aanbrengen, snijwerk repareren. Alle speel- en registermechanieken op draai- en geleidepunten inwrijven met grafiet. Lekkage in de windvoorziening herstellen. Reparatie van mankementen aan het metalen pijpwerk.
