Bouwgeschiedenis van de Clemenskerk te Havelte

Een uitgave van de Nederlands Hervormde Gemeente te Havelte, ter gelegenheid van de feestelijke opening op 30 augustus 2002, na de restauratie in de jaren 2000 – 2002.

De restauratie van 2000-2002

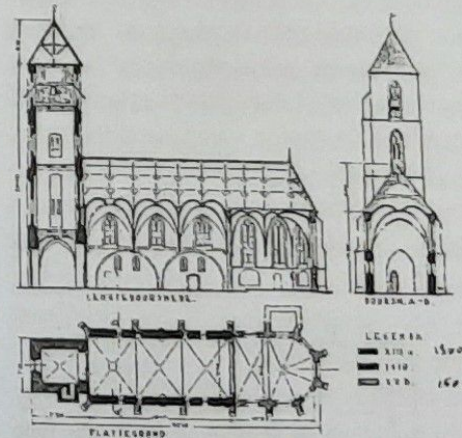
Plattegrond en doorsneden N. H. kerk te Havelte, n. opn. van arch. H. M. Hulsbergen.
